**TYPE DE REALISATION :** Maintenance de lignes HT  
Audit des socles de fondations

**MAITRE DE L'OUVRAGE :** Grande Dixence

## Ligne GRANDE DIXENCE 130 kV Stafel – Z'Mutt- Staldenried

| | Ligne GD 125kV Stalden-Z'Mutt-Stafel<br>MAINTENANCE DES LIGNES DE TRANSPORT<br>AUSCULTATION DES SOCLE DE FONDATION DES PYLONES | Av. des Boveresses 44<br>CH-1010 Lausanne<br>Tél. +41 21 654 44 88<br>Fax +41 21 654 44 99<br>info@transelec.ch<br>www.transelec.ch |

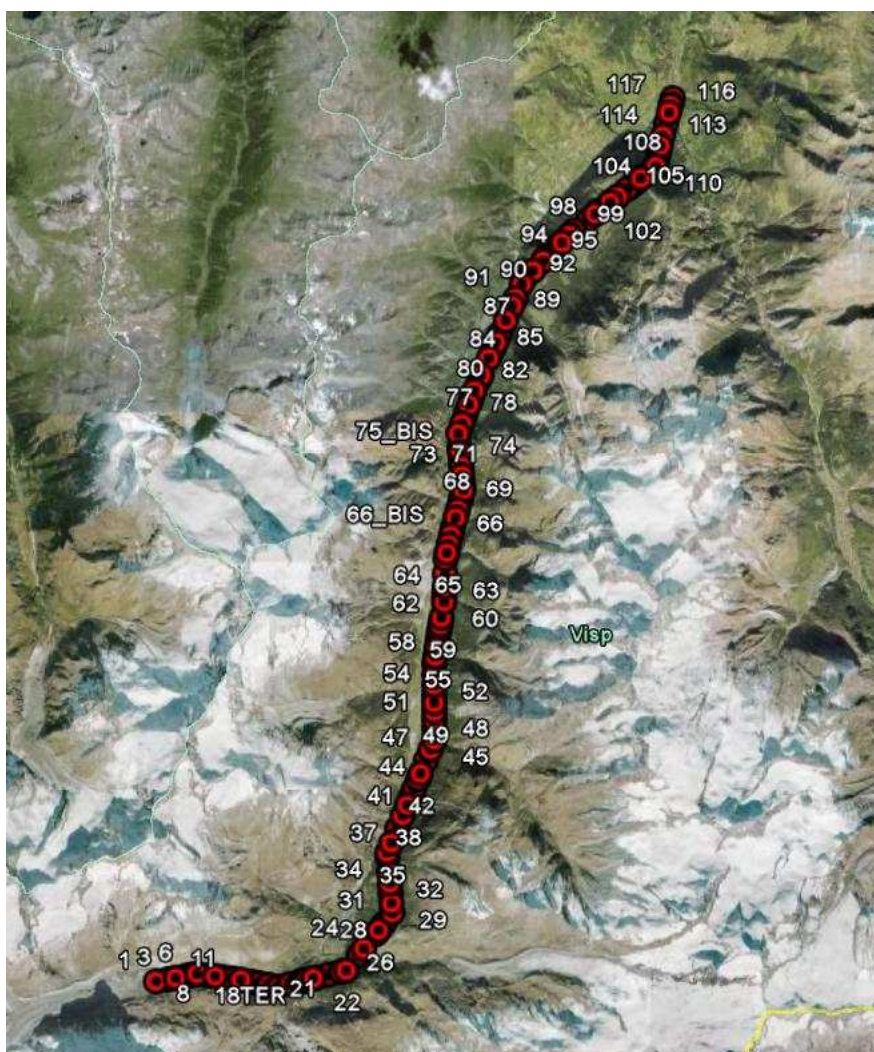
| Numero de pylone: 52 | | |

| CONSTAT | Porteur / buseur : | Type de fondation : | | | |
|--|---|---|---|---|---|
| Faiblesse du béton | | 3 | 2 | 1 | 2 |
| Dégradé et/ou déplacement de la structure de béton | | 3 | 2 | 1 | 2 |
| Efflorescence de carbonates de chlorure | | 3 | 2 | 1 | 2 |
| Oxydation des armatures | | 1 | 1 | 1 | 1 |
| Remarques | Boulon de la contre-face bétonnée | | Boulon de la contre-face bétonnée | | Boulon de la contre-face bétonnée |
| Doit être dégagé | <input checked="" type="checkbox"/> | <input type="checkbox"/> | <input type="checkbox"/> | <input type="checkbox"/> | <input checked="" type="checkbox"/> |
