**TYPE DE REALISATION :** Maintenance de lignes HT  
Audit des socles de fondations

**MAITRE DE L'OUVRAGE :** Grande Dixence

## Ligne GRANDE DIXENCE 130 kV Stafel – Z'Mutt- Staldenried

| | Ligne GD 125kV Stalden-Z'Mutt-Stafel<br>MAINTENANCE DES LIGNES DE TRANSPORT<br>AUSCULTATION DES SOCLE DE FONDATION DES PYLONES | Av. des Boveresses 44<br>CH-1010 Lausanne<br>Tél. +41 21 654 44 88<br>Fax +41 21 654 44 99<br>info@transelec.ch<br>www.transelec.ch |

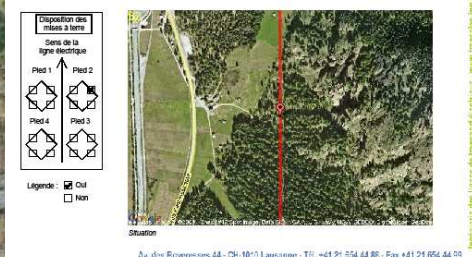
| Numero de pylone: 52 | | |

| CONSTAT | Porteur / buseur : | Type de fondation : | | | |
|--|---|---|---|---|---|
| Faiblesse du béton | | 3 | 2 | 1 | 2 |
| Dégradé et/ou déplacement de la structure de béton | | 3 | 2 | 1 | 2 |
| Efflorescence de carbonates de chlorure | | 3 | 2 | 1 | 2 |
| Oxydation des armatures | | 1 | 1 | 1 | 1 |
| Remarques | Boulon de la contre-face bétonnée | | Boulon de la contre-face bétonnée | | Boulon de la contre-face bétonnée |
